医政総発 1220 第 2 号
薬食安発 1220 第 2 号
平成 24 年 12 月 20 日

医療事故情報収集等事業第 31 回報告書の公表について

医療事故情報収集等事業 第31回報告書のご案内

医療事故情報収集等事業 第31回報告書(平成24年7月~9月)

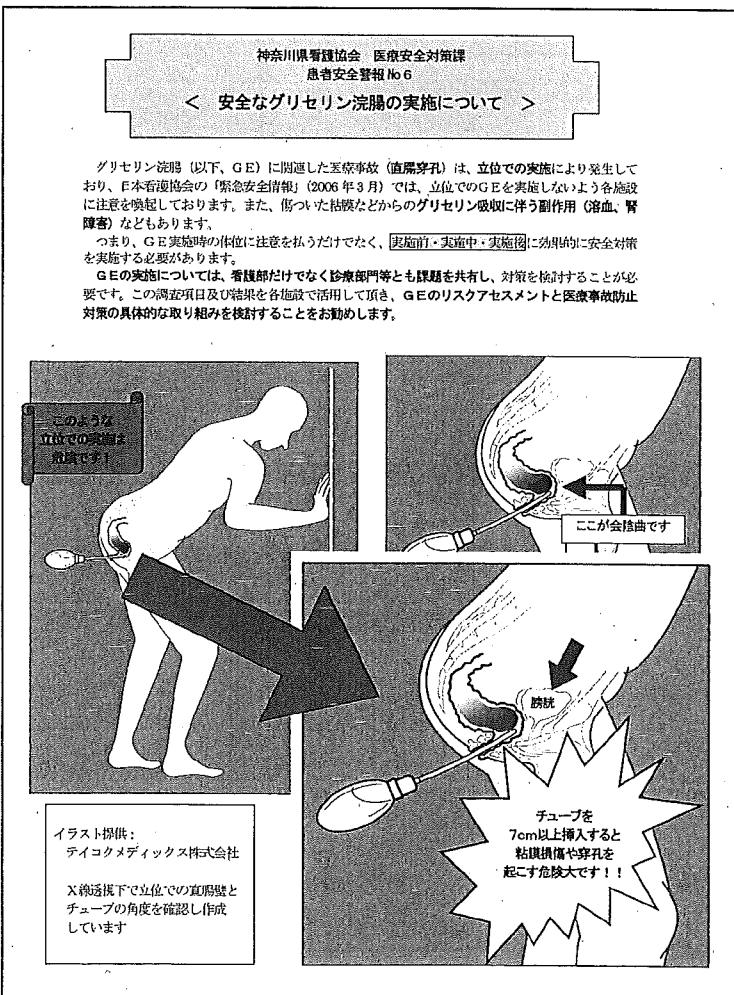
<神奈川県看護協会 「安全なグリセリン浣腸の実施について」>一部抜粋

グリセリン浣腸実施に関して、本事業で提供している医療安全情報の他、平成18年2月に日本看護協会から「立位による浣腸実施の事故報告」¹⁾、平成18年6月に神奈川県看護協会から「患者安全警報No.6 安全なグリセリン浣腸の実施について」²⁾が発出され、グリセリン浣腸実施時の体位について注意喚起がなされている。注意喚起の中で、「左側臥位は注入液を直腸から容易に流し、左腹部にある下行結腸に到達させるため大切」と述べられている。
