事故防止37号
2025年6月16日

医療事故情報収集等事業 「医療安全情報 No.223」の提供について

2024年に報告書で取り上げた 医療安全情報

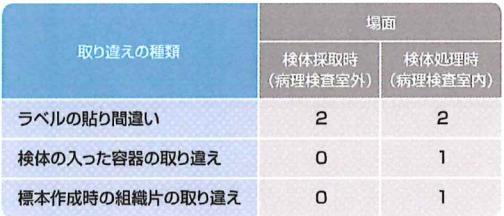
番号	タイトル	掲載報告書															
No.53	病理診断時の検体取り違え	第78回															
◆検体容器の取り違え 患者Xと患者Yの前立腺生検を行う際、看護師は2人分の検体容器を同じ場所に準備していた。生検の結果、患者Xは前立腺がんと診断され、前立腺全摘出術が行われたが、手術標本にがんが認められなかった。その後、患者Xと患者Yの前立腺生検の検体を取り違えていたことがわかった。

<p>※医療安全情報No.53に掲載した図表です。</p>				取り違えの種類	場面		検体採取時 (病理検査室外)	検体処理時 (病理検査室内)	ラベルの貼り間違い	2	2	検体の入った容器の取り違え	0	1	標本作成時の組織片の取り違え	0	1
取り違えの種類	場面																
	検体採取時 (病理検査室外)	検体処理時 (病理検査室内)															
ラベルの貼り間違い	2	2															
検体の入った容器の取り違え	0	1															
標本作成時の組織片の取り違え	0	1															
No.158	徐放性製剤の粉碎投与	第76回															
◆ニフェジピンCR錠の粉碎投与 患者は経口摂取が中止となり、薬剤の投与経路が経鼻栄養チューブに変更になった。看護師は、他の内服薬と共にニフェジピンCR錠を粉碎し、経鼻栄養チューブより投与した。その後、患者の血圧が80mmHg台に低下した。																	
◆徐放性製剤は、有効成分の放出の速度、時間、部位が調節された製剤です。 ◆薬剤名のL(long)、LA(long acting)、R(retard)、SR(sustained release)、CR(controlled release)などは徐放性を示しています。

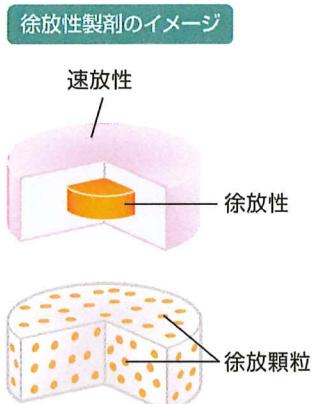
<p>速放性</p> <p>徐放性</p> <p>徐放顆粒</p> <p>※医療安全情報No.158に掲載したイラストです。</p>

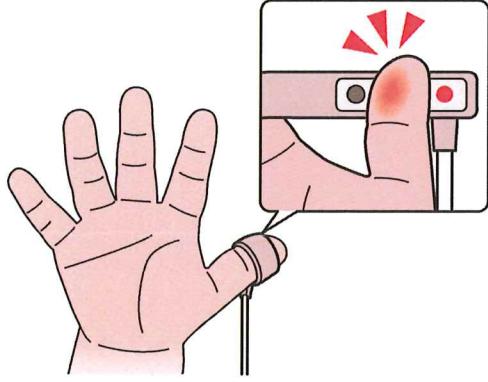
番号	タイトル	掲載報告書
No.161	パルスオキシメータプローブによる熱傷	第78回
	<p>◆パルスオキシメータプローブの長時間の連続装着による熱傷 6時に、1歳の患児のパルスオキシメータプローブが外れたため、夜勤看護師Aは新しいパルスオキシメータプローブに貼り替えた。パルスオキシメータプローブ装着中は、8時間ごとにプローブの貼り替えと皮膚の観察をする病棟のルールがあったが、日勤看護師Bは行っていなかった。20時頃、患児が啼泣し、夜勤看護師Cが観察すると、右第1趾に発赤と硬結があった。医師が診察した結果、パルスオキシメータプローブによる低温熱傷と診断された。</p>

<p>※医療安全情報No.161に掲載したイラストです。 ※事例の熱傷の部位とは異なります。</p>

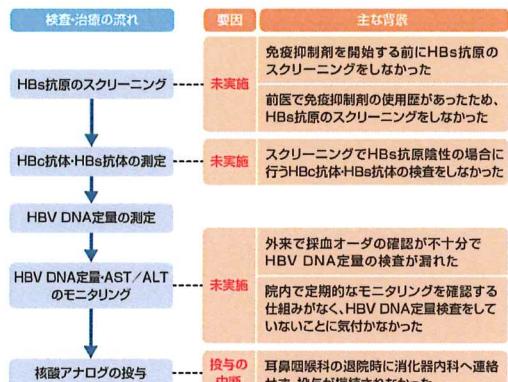
番号	タイトル	掲載報告書
No.171	免疫抑制・化学療法によるB型肝炎ウイルスの再活性化	第79回

◆定期的なHBV DNA 定量のモニタリングの未実施
慢性リンパ性白血病に対する化学療法のため、患者にイブルチニブの投与を開始した。イブルチニブ開始時に、HBs抗原は陰性、HBc抗体およびHBs抗体は陽性であったが、医師は定期的なHBV DNA定量のモニタリングの必要性を認識しておらず、実施していなかった。イブルチニブの内服を開始して約1年半後、患者は嘔吐症状のため救急外来を受診した。精査の結果、B型肝炎ウイルスの再活性化と診断された。

※医療安全情報No.171に掲載した図表です。
