医療・介護ベッド用サイドレール等のすき間に頭や首、手足などを  
挟む事故等の未然防止のための安全点検について

医療・介護ベッド用サイドレール等のすき間に頭や首、手足などを挟む事故等の未然防止のための安全点検について

# 医療・介護ベッド安全点検チェック表

# 医療・介護ベッド安全チェック表

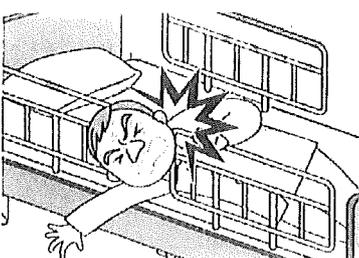
<p><b>②サイドレールとサイドレール等の間に首を挟み込みそうなすき間はありませんか？</b>                      (首の挟み込みに対して、より安全であるためのすき間寸法の目安は、直径6cmの物が入り込まないこと、もしくは23.5cm以上です。)</p>

<p>《事故事例》                      ベッドの背中を上げた状態で、目を離している間に利用者がバランスを崩し、2本のサイドレールのすき間に首を挟み込んでしまった。</p> <p>《対応方法例》</p> <ul style="list-style-type: none"> <li>●利用者から目を離す際は、ベッドの背中を必ずフラットに戻しましょう。</li> <li>●すき間を埋める対応品を利用しましょう。</li> <li>●新JIS規格が要求する寸法を満たすサイドレール等に交換しましょう。</li> </ul>	<div style="text-align: center;">☐</div>

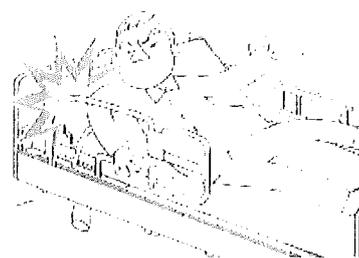
<p><b>④利用者の状態を確認しながら、ベッドの操作を行っていますか？</b></p>

<p>《事故事例》                      利用者の手や足がサイドレールの中に入っている状態で、介護する方がベッド操作をし、手や足を挟んでしまった。</p> <p>《対応方法例》</p> <ul style="list-style-type: none"> <li>●ベッドを操作する前と、操作中最低1度は動作を止めて利用者の状態を確認しましょう。(※看護・介護する方が立っている場所と反対側は、布団などの死角となり特に注意が必要です。)</li> <li>●カバーで覆われたサイドレール等や後付けカバーを必要に応じて利用しましょう。</li> </ul>	<div style="text-align: center;">☐</div>
